## PEMANTAUAN KONDISI POMPA SENTRIFUGAL P-12A MENGUNAKAN ANALISIS VIBRASI STUDI KASUS DI PT. X

**Fatkur Rachmanu**

Teknologi Rekayasa Manufaktur, Politeknik Enjinering Indorama

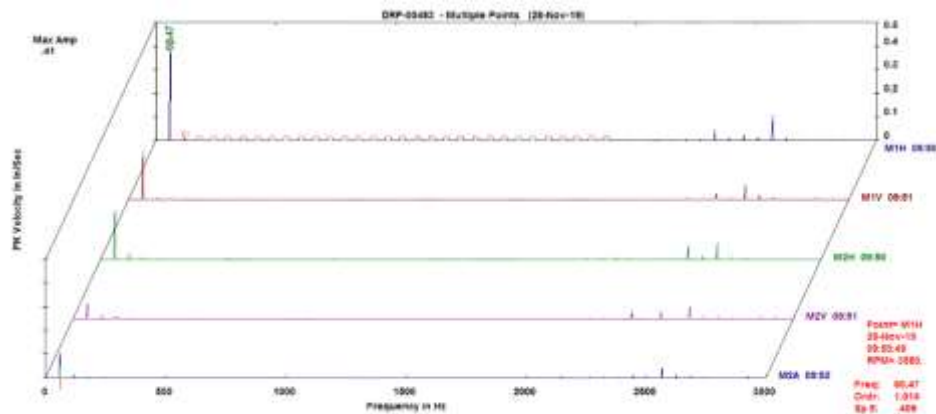
Gambar 4. Spektrum FFT Getaran.

Pada pompa P-12A temuan berupa tinggi 1 x rpm getaran pada arah horisontal, sehingga menghasilkan dugaan fase data menunjukkan indikasi kondisi *softfoot* sesuai Tabel 1 dan sebelum tanggal 28 November 2019 untuk spektrum FFT diambil dari alat langsung sesuai dengan Gambar 4.

Pada Tabel 1, terlihat nilai vibrasi yang menurun setelah dilakukan perbaikan *softfoot* / *mechanical looseness* saat diambil data tanggal 7 Januari 2020 dan 12 Maret 2020 dibanding sebelum dilakukan pemeliharaan yaitu pada tanggal 28 November 2019.

Pada Gambar 4 terlihat muncul nilai 1X yang tinggi dan cenderung meningkat dari beberapa posisi pengambilan data terutama arah horisontal. Untuk frekuensi sekitar 2500 Hz ditemukan *velocity* tinggi pada posisi horisontal.

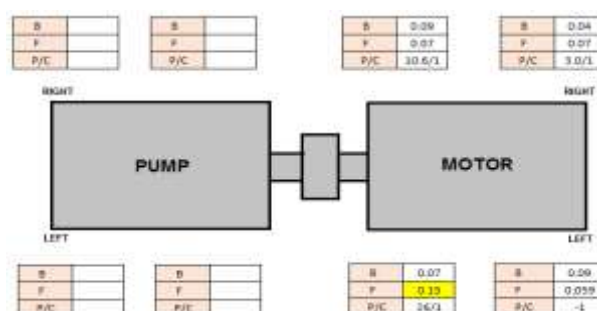
Gambar 5. Posisi Softfoot Motor.

Pada Gambar 5 merupakan visualisasi saat pemeliharaan kondisi *softfoot* motor listrik dengan menggunakan alat *alignment*.

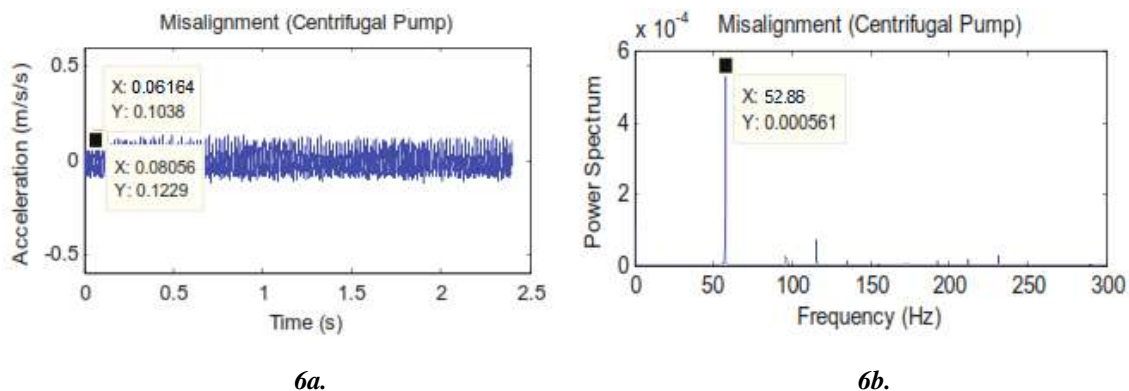
Getaran *misalignment* telah diperoleh saat pompa dan motor tidak selaras dan dapat dilihat bahwa *misalignment* menghasilkan getaran dengan frekuensi yang sangat tinggi 3X (kelipatan ketiga dari kecepatan lari) seperti yang ditunjukkan pada Gambar 6. Gambar 6 (a)

menunjukkan selisih antara dua periode getaran berturut-turut  $0,08056 - 0,06164 = 0,01892$  s, dan frekuensi  $f = 1/T = 1/0,01892 = 52,86$  Hz (sangat dekat dengan pompa *running speed* ketiga 50 Hz).

**Gambar 6.** (a) Time domain, (b) grafik FFT dari misalignment menunjukkan sangat tinggi 3X (52.86 Hz) sangat mendekati nilai teoritis yang diharapkan (*speed at 1X = 20 Hz; 2X = 40 Hz and 3X = 50 Hz*).

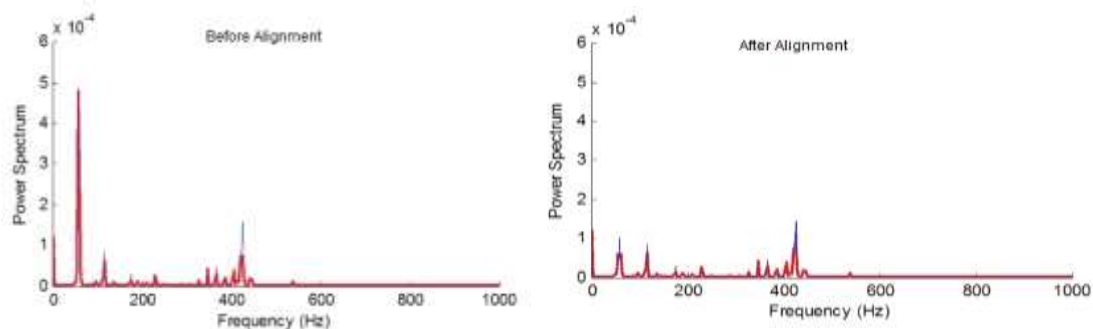
**Gambar 7.** Perbandingan spektrum FFT dengan sinyal sebelum (7a) dan sesudah menunjukkan kondisi sinyal *stationer* diperbaiki dari misalignment (7b).

Pada Gambar 7 nampak penurunan amplitudo vibrasi yang terjadi sebelum dan sesudah *alignment* terutama di daerah frekuensi kurang dari 100 Hz.

Setelah dilakukan *alignment* maka terbaca spektrum FFT, dapat dilihat sebelum dan sesudah *alignment* seperti pada Gambar 7.
