## MODIFIKASI POMPA PROSES JENIS SENTRIFUGAL TERHADAP NILAI VIBRASI DI PT. Z

**Fatkur Rachmanu**

Teknologi Rekayasa Manufaktur, Politeknik Enjinering Indorama  
e-mail: fatkur.rachman@gmail.com

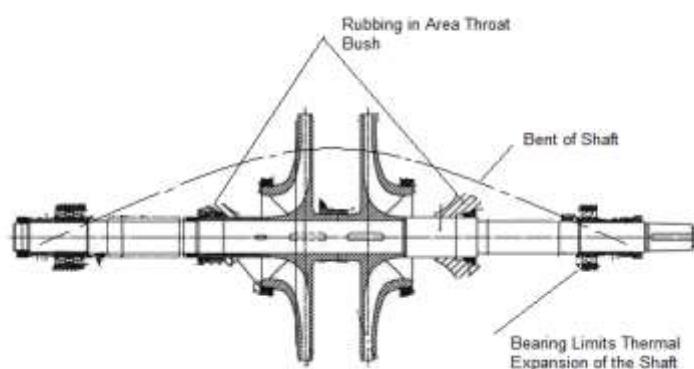
**Gambar 3. Kondisi Poros Melengkung Akibat Pompa Warm-Up**

Penyebab utama kerusakan pada pompa jenis *between bearing* tersebut adalah terjadinya *shaft bending* yang disebabkan oleh kurangnya pelumasan (*lack of lubrication*) pada bearing tepatnya dibagian *roller bearing*. Sehingga gesekan *metal to metal* yang terjadi pada *shaft* dan *bearing* tersebut menimbulkan panas yang melebihi temperatur kerja.

Tanda keausan rumah bantalan DE (free bearing) menunjukkan pembatasan dalam gerakan aksial bantalan pembatasan ekspansi poros pompa. Selama pemanasan, ekspansi linier diukur dalam poros kira-kira 1,0 mm. Hal ini menyebabkan poros bengkok (*bent of shaft*), menciptakan gesekan antara poros dan *throat bush* pada *wear ring*. Itu merupakan fenomena yang tercermin dalam spektrum getaran sebagai getaran orde 1,3xRPM.

Untuk meningkatkan desain bantalan maka menghilangkan pembatasan ekspansi poros selama pompa dalam pemanasan untuk itu pada DE side 621XJ (*deep groove ball bearing*) diganti dengan NU215 ECJ (*cylindrical roller cylinder bearing*) setelah mempertimbangkan dari beban minimum, permintaan perpindahan aksial dan persetujuan dari produsen pompa.

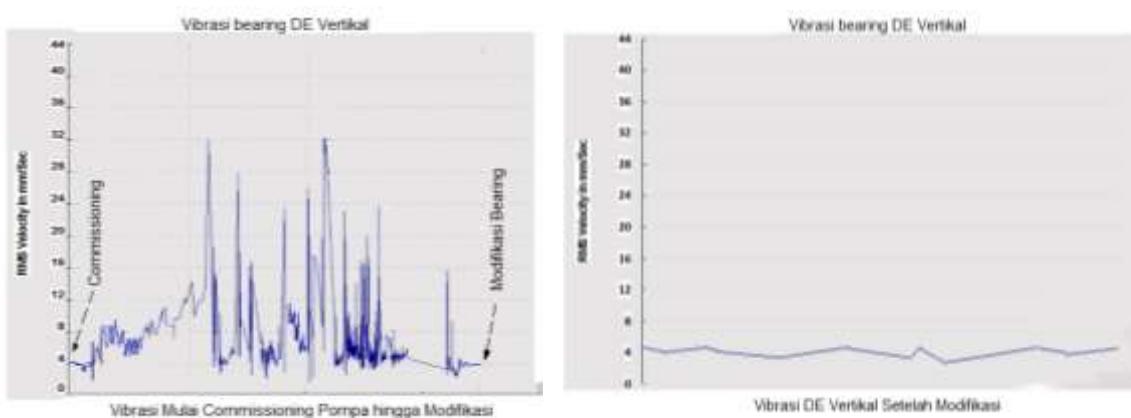
**Gambar 4. Kondisi Sebelum dan Sesudah Modifikasi Komponen Pompa.**

Pada Gambar 4, setelah mengganti tipe bearing, pompa berjalan baik dengan getaran dalam batas yang baik vibrasi rms 3-5 mm/s. Tidak ada fluktuasi puncak yang muncul saat pompa hidup dan dimatikan.

Untuk mengatasi kasus berulang ditambahkan pada *bearing housing* DE berupa *spacer ring*. Maka hasil pengujian sebelum dan sesudah perbaikan adalah dapat dilihat pada Gambar 4.
